Fólk greiða frá lendisbroytingum í nýggjari tíð í sambandi við kanning av haverosión eystanfyri Nólsoyar bygd

**Bartal Højgaard
Lis Mortensen
Februar 2012
Jarðfeingi**

Sea Encroachment in Nolsoy, Faroe Islands

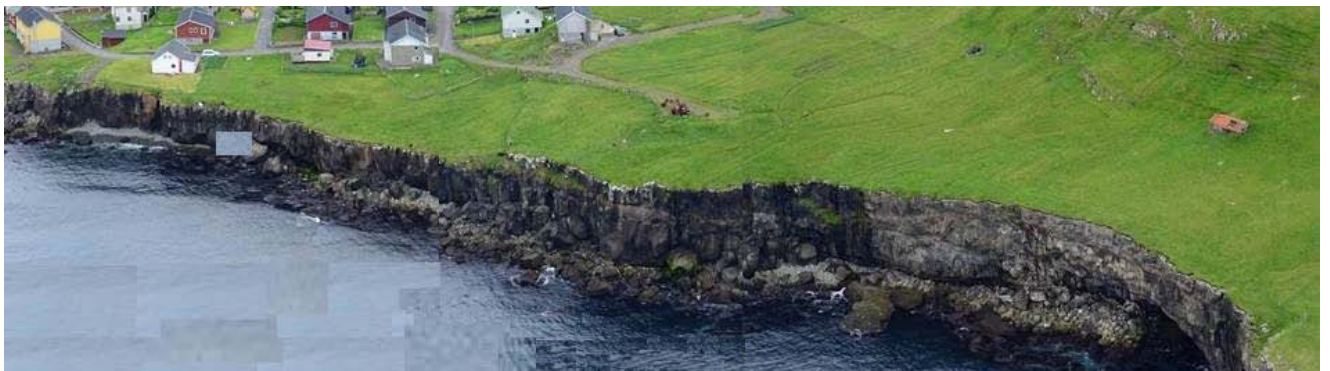
Mynd 1: Vestanfyrri Eggjagerðisnøvu

Við Eggjagerðisnøvu suðureftir er berg. Í norðaraparti av økinum er hella undir berginum, meðan suður í víkina eru urð og stórir klettur (sí Mynd 2). Eysturi við Egg er lendið lágt og her er møl við nógvum tara.

Heimildarfólk eru heldur ójævn á máli um stórvegis broytingar eru hendar eftir hesum økinum. Ein teirra vísti á stað, har nakað av klettinum datt úr veggnum fyrri nøkrum árum síðan¹.

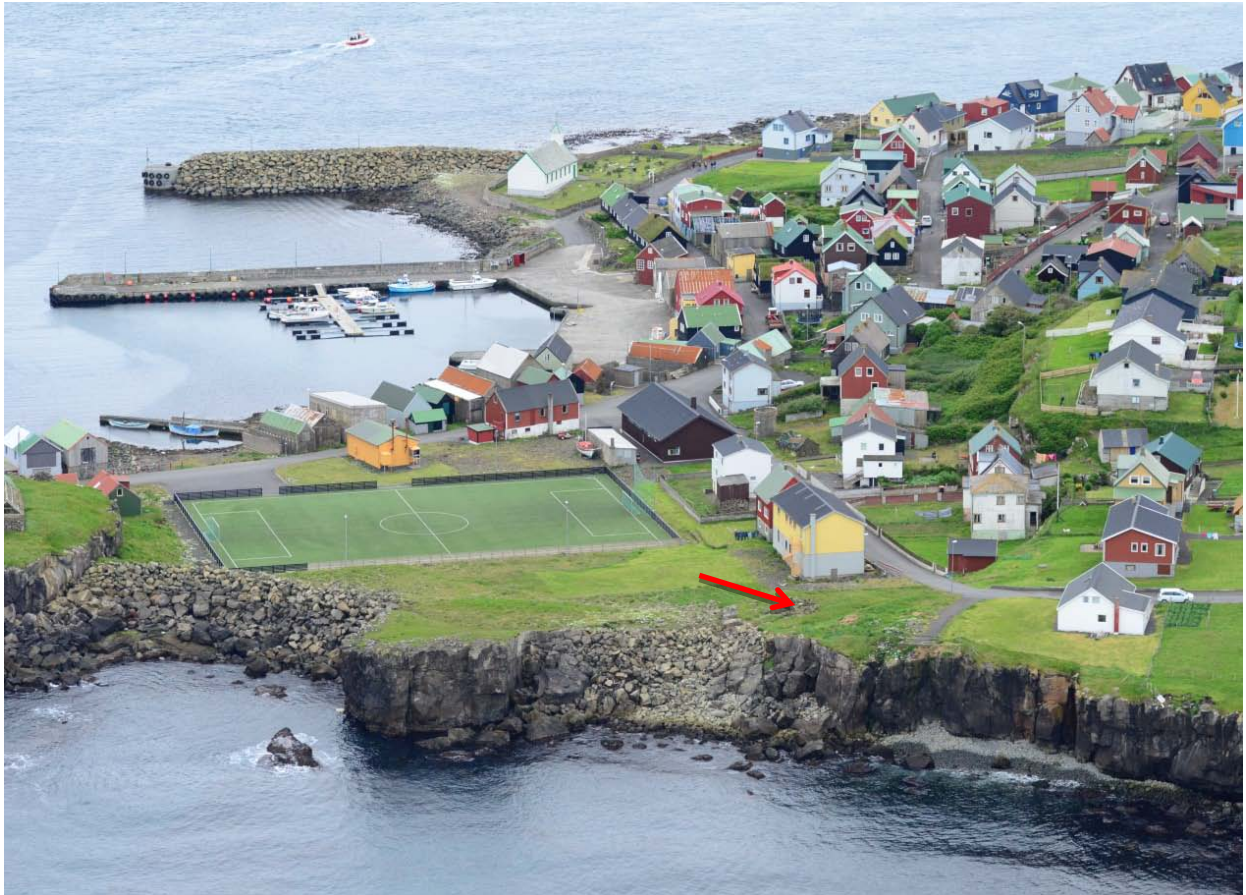
Mynd 2: Toft av gróthúsum víst við reyðum píli

Einar 8 m innanfyri mølina liggja leivdirnar av einum gomlum gróthúsi, sum varð oyðilagt av uppgangi í illveðrinum í 2008 (sí Mynd 3). Heimildarfólk mettu, at brimið brast einar 20 metrar upp í loft, og at hetta var nakað av tí hægsta, sum tey minnst.

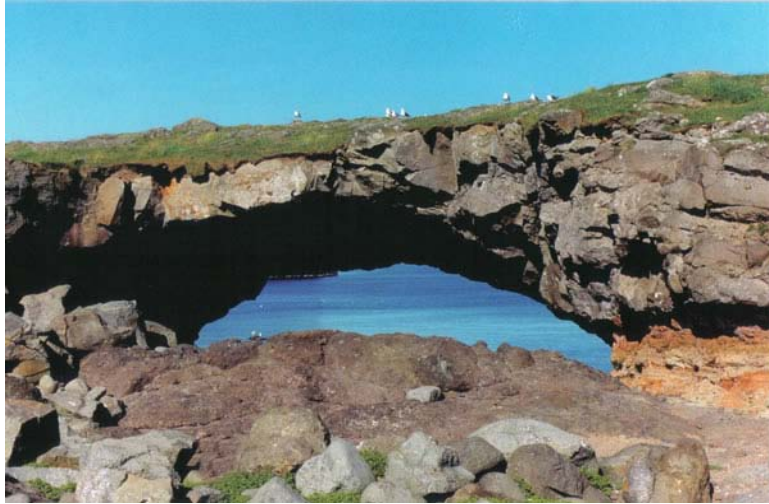
Mynd 3: Holið í Hørgini

Eygleiðingar á staðnum vísa, at Hørgin hvílir á eini royðugrýtislind tætt við sjóvarmálan, sum brimið hevur máað burtur yvir longri tíð.

Eftir stórt brim í illveðri í 1900 breyt hol tvørtur ígjøgnum Hørgina. Holið taptist aftur av gróti, men var opað líðandi av brimið einaferð enn². Hetta gjørdist til holið í Hørgini, sum bleiv tiltikið ferðamál í Nólsoy øll árin til tað datt niður í 1984 (sí Mynd 4 og Mynd 5).

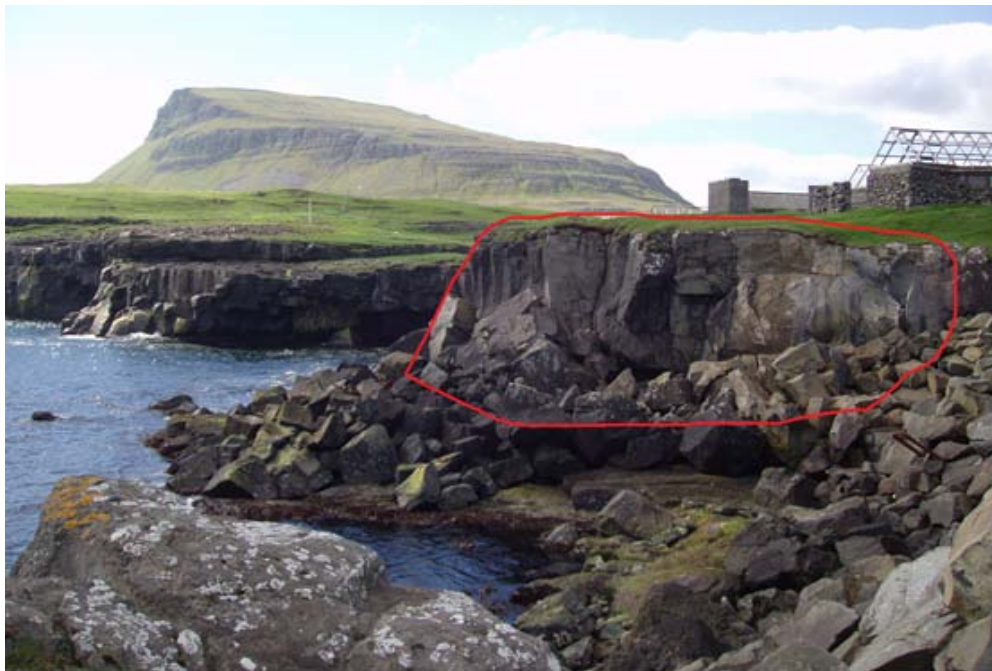
Mynd 5: Grót fellur javnan úr berginum

Brimið brýtur inná bergið og í lægdinar báðu megin Hørgina, og bæði í Hørgini og við Eiðið fellur grót javnan úr veggnum. Heimildarfólk vísa á, at kluftin millum Hørgina og Eiðið víðkaðist nógv í harða storminum í 1900. Ít er at síga hvussu nógv talan var um, tí fleiri av teim eldru heimildarfólkunum mettu, at kluftin millum Hørgina og Eiðið var víðkað nakað, men ikki so nógv seinastu øldina.³ Ódnin í 1988 var hörð, men elvdi ikki til avgerandi landslagsbroytingar. Illveðrið tann 31-1-2008 verður nevnt sum ein hending, har nógv grót datt úr veggnum.

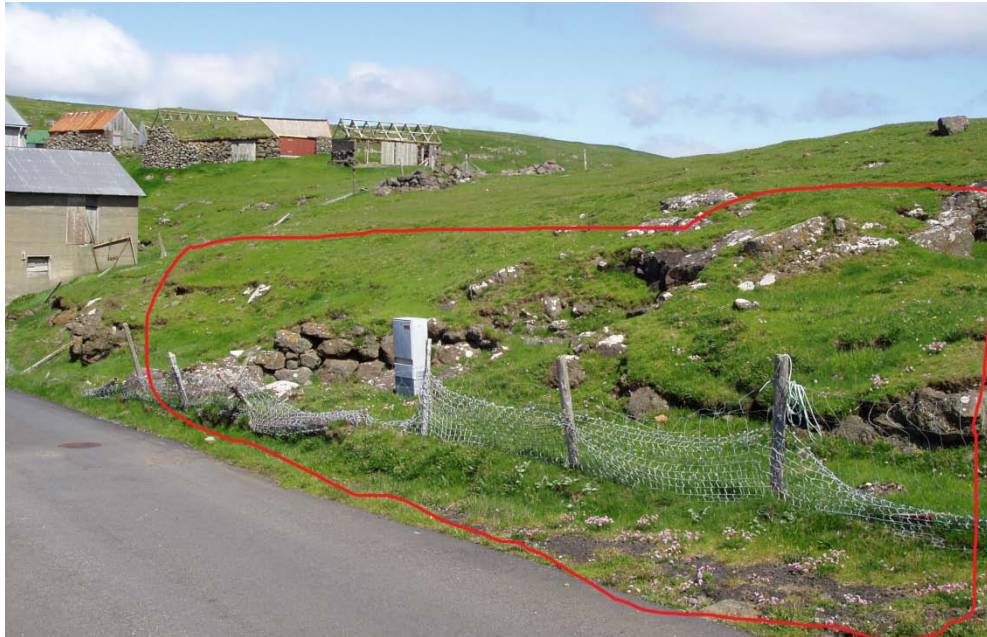
Mynd 6: Malarendavegurin oman á havnaekið. Omanfyri vegin físis luft og vatn út á vegin, tá nógv brim er eystanfyri

Á vestaru síðuni tætt við vegin oman á havnaekið físis luft og vatn út á vegin, tá nógv brim er eystanfyri. Hetta vísir, at rivur gjøgnumgata klettin tvørturum oynna (sí Mynd 7). Eitt av heimildarfólkunum⁵ metir, at hetta byrjaði fyri umleið 10 – 15 árum síðan. Fyribrigdið bendir á virkna erosióin inni undir Eiðinum og reisir spurningin, um opin riva ella helli eru, sum kunnu falla saman.

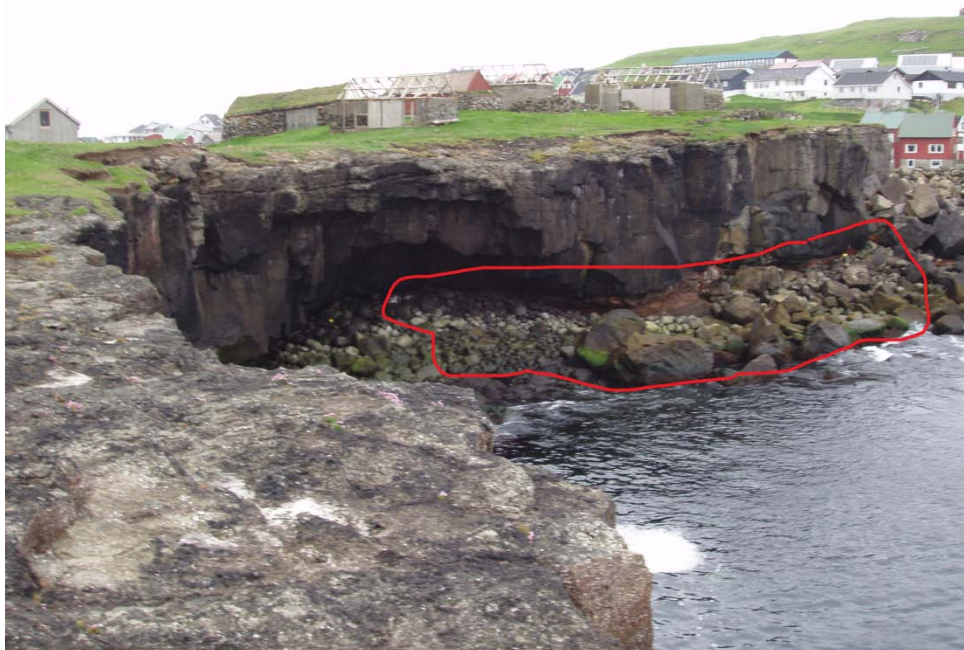
Mynd 7: Taraloftið

Undir Eiðinum er urð við stórum gróti, sum leiðir út til eina møl inn í eitt vítt helli, Taralofitið.

Nøkur av heimildarfólkunum minnst, at Taraloftið (sí Mynd 8) er vorðið nógv størri, enn tá tey vóru børn. Tey vísa eisini á, at urðin undir berginum er vorðin nógv størri seinnu árinum.^{7 8}
